UNIVERSIDADE DO EXTREMO SUL CATARINENSE - UNESC

CURSO DE ENGENHARIA AMBIENTAL

**UTILIZAÇÃO DE TÉCNICAS DE SUPORTE À DECISÃO PARA A ANÁLISE DAS
ÁREAS DE DEPOSIÇÃO DE RESÍDUOS DE CONSTRUÇÃO CIVIL E
DEMOLIÇÃO NO MUNICÍPIO DE CRICIÚMA, SC**

CRICIÚMA, 2011

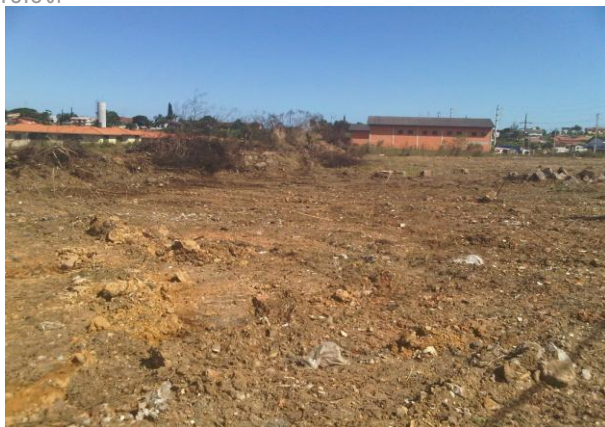
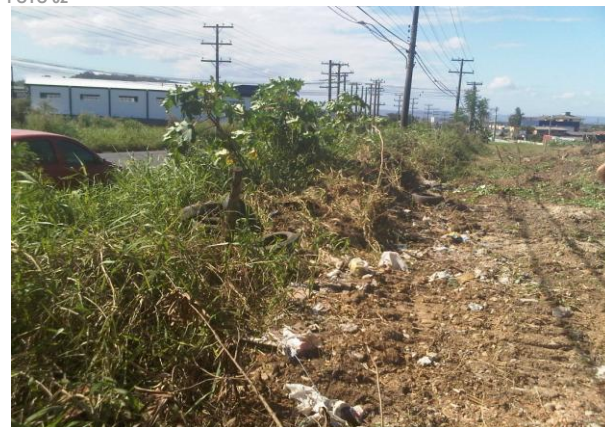
| IDENTIFICAÇÃO DAS ÁREAS DESTINADAS AO DEPÓSITO DE RCD | | 2. Situação Ambiental | 3. Situação para Reaproveitamento |
|---|---|--|---|
| FOTO 01 | | FOTO 02 | |

| IDENTIFICAÇÃO DAS ÁREAS DESTINADAS AO DEPÓSITO DE RCD | | 2. Situação Ambiental | 3. Situação para Reaproveitamento |
|---|---|--|---|
| 9. Porte <input type="checkbox"/> Pequeno – 1 a 5 pilhas <input type="checkbox"/> Médio – 6 a 10 pilhas <input checked="" type="checkbox"/> Grande – 11 ou + pilhas | | Comprimento: 90 m Largura: 55 m Ativo <input checked="" type="checkbox"/> Estabilizado <input type="checkbox"/> | |
| 11.1 Declividade <input checked="" type="checkbox"/> Baixa 0 a 10 graus <input type="checkbox"/> Média 11 a 45 graus <input type="checkbox"/> Alta 46 a 90 graus | 11.3 Uso do Solo: <input type="checkbox"/> Vegetação Nativa <input type="checkbox"/> Vegetação Exótica <input type="checkbox"/> Vegetação Rasteira <input checked="" type="checkbox"/> Agricultura <input checked="" type="checkbox"/> Sem Vegetação <input type="checkbox"/> Área Degradada <input type="checkbox"/> Banhado <input type="checkbox"/> Córrego <input type="checkbox"/> Rio <input type="checkbox"/> Lago / Lagoa | 12.1 Classe A <input checked="" type="checkbox"/> Concreto <input type="checkbox"/> Argamassa <input type="checkbox"/> Cerâmica Branca <input type="checkbox"/> Cerâmica Vermelha <input checked="" type="checkbox"/> Solo <input type="checkbox"/> Asfalto <input checked="" type="checkbox"/> Rocha 12.2 Classe B <input type="checkbox"/> Madeira <input type="checkbox"/> Papel <input type="checkbox"/> Vidros <input type="checkbox"/> Plástico <input type="checkbox"/> Metais | 12.3 Classe B (Classe C até 24/05/11) <input type="checkbox"/> Gesso 12.4 Classe D <input type="checkbox"/> Telhas e caixas de amianto <input type="checkbox"/> Latas de tintas e solventes <input type="checkbox"/> Lâmpadas Fluorescentes <input type="checkbox"/> Rejeito Piritoso 12.5 Outros (Classe B) <input type="checkbox"/> Eletrônicos (TVs, PCs, Radios, etc...) <input checked="" type="checkbox"/> Pneus <input type="checkbox"/> Resíduo Doméstico <input type="checkbox"/> Outros: |

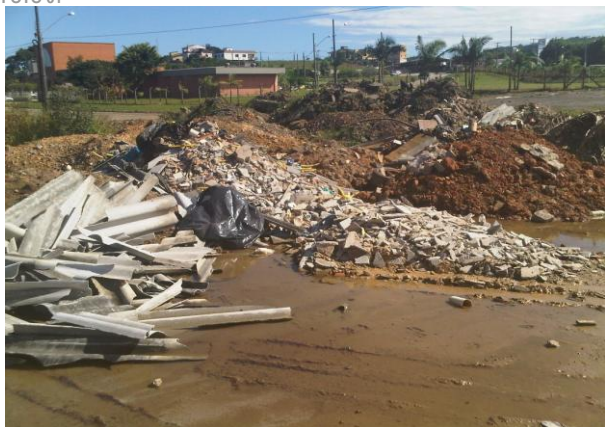
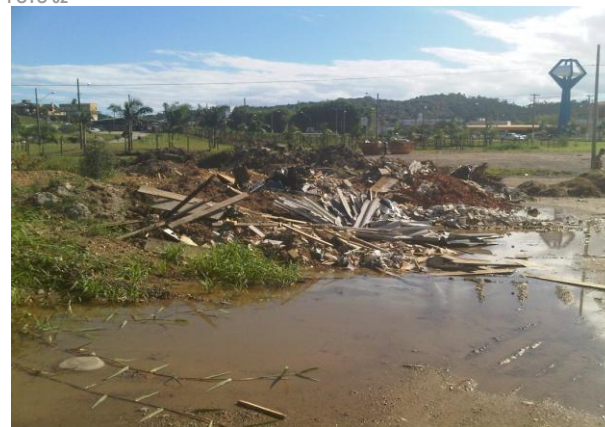
| FOTO 01 | | FOTO 02 | |

| DADOS COLETADOS 9. Porte <input type="checkbox"/> Pequeno – 1 a 5 pilhas <input type="checkbox"/> Médio – 6 a 10 pilhas <input checked="" type="checkbox"/> Grande – 11 ou + pilhas | | 10. Situação Comprimento: 33 m Largura: 26 m Ativo <input checked="" type="checkbox"/> Estabilizado <input type="checkbox"/> | |
| 11. Fatores Ambientais 11.1 Declividade <input checked="" type="checkbox"/> Baixa 0 a 10 graus <input type="checkbox"/> Média 11 a 45 graus <input type="checkbox"/> Alta 46 a 90 graus 11.2 Distância de Corpos hídricos <input type="checkbox"/> Pequena 0 a 30 metros <input type="checkbox"/> Média 31 a 50 metros <input checked="" type="checkbox"/> Grande 51 ou + metros | | 11.3 Uso do Solo: <input type="checkbox"/> Vegetação Nativa <input type="checkbox"/> Vegetação Exótica <input type="checkbox"/> Vegetação Rasteira <input type="checkbox"/> Agricultura <input checked="" type="checkbox"/> Sem Vegetação <input type="checkbox"/> Área Degradada <input type="checkbox"/> Banhado <input type="checkbox"/> Córrego <input type="checkbox"/> Rio <input type="checkbox"/> Lago / Lagoa | |

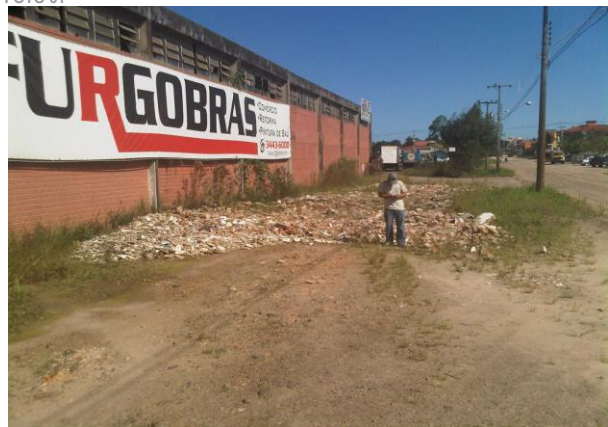
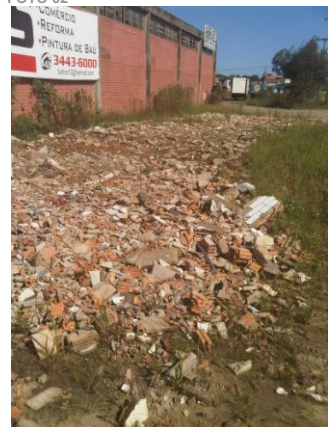
| IDENTIFICAÇÃO DAS ÁREAS DESTINADAS AO DEPÓSITO DE RCD | | 2. Situação Ambiental | 3. Situação para Reaproveitamento |
|--|--|--|--|
| <p>FOTO 01</p> | | <p>FOTO 02</p> | |

| IDENTIFICAÇÃO DAS ÁREAS DESTINADAS AO DEPÓSITO DE RCD | | 2. Situação Ambiental | 3. Situação para Reaproveitamento |
|--|--|--|--|
| 9. Porte | | Comprimento: 25 m Largura: 3 m Ativo <input type="checkbox"/> Estabilizado <input checked="" type="checkbox"/> | |

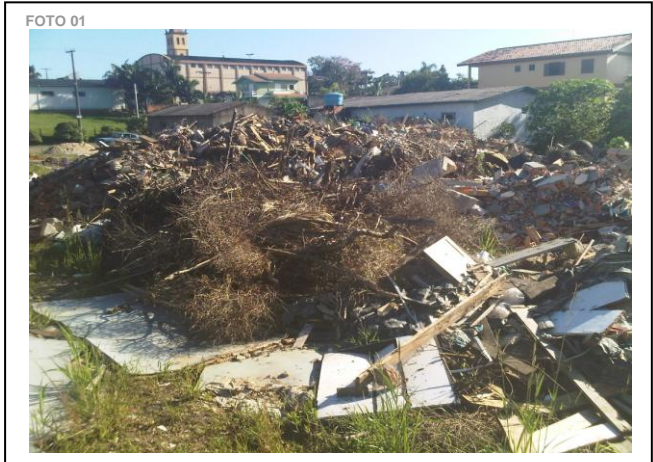
| FOTO 01 | | FOTO 02 | |

| DADOS COLETADOS | | 10. Situação Comprimento: 40 m Largura: 54 m Ativo <input checked="" type="checkbox"/> Estabilizado <input type="checkbox"/> | |
| 9. Porte <input type="checkbox"/> Pequeno – 1 a 5 pilhas <input type="checkbox"/> Médio – 6 a 10 pilhas <input checked="" type="checkbox"/> Grande – 11 ou + pilhas | | | |

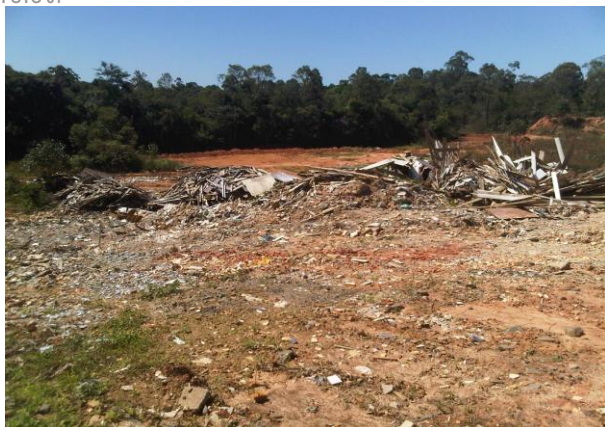
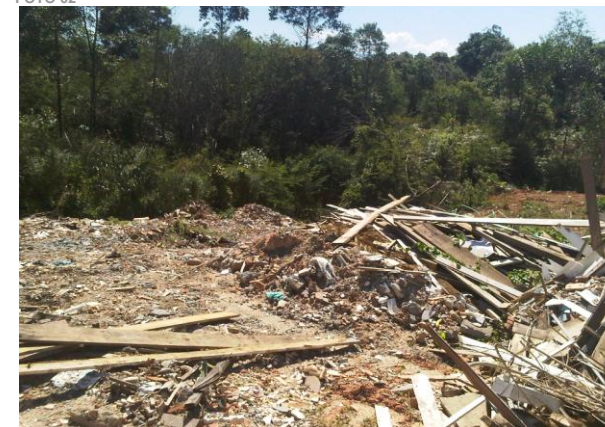
| IDENTIFICAÇÃO DAS ÁREAS DESTINADAS AO DEPÓSITO DE RCD | | 2. Situação Ambiental | 3. Situação para Reaproveitamento |
|---|--|---|--|
| FOTO 01 | | FOTO 02 | |

| IDENTIFICAÇÃO DAS ÁREAS DESTINADAS AO DEPÓSITO DE RCD | | 2. Situação Ambiental | 3. Situação para Reaproveitamento |
|---|--|---|--|
| 9. Porte <input type="checkbox"/> Pequeno – 1 a 5 pilhas <input type="checkbox"/> Médio – 6 a 10 pilhas <input checked="" type="checkbox"/> Grande – 11 ou + pilhas | | Comprimento: 81 m Largura: 54 m Ativo <input type="checkbox"/> Estabilizado <input type="checkbox"/> | |
| 11.1 Declividade <input type="checkbox"/> Baixa 0 a 10 graus <input checked="" type="checkbox"/> Média 11 a 45 graus <input type="checkbox"/> Alta 46 a 90 graus | 11.3 Uso do Solo: <input checked="" type="checkbox"/> Vegetação Nativa <input type="checkbox"/> Vegetação Exótica <input type="checkbox"/> Vegetação Rasteira <input type="checkbox"/> Agricultura <input checked="" type="checkbox"/> Sem Vegetação <input type="checkbox"/> Área Degradada <input type="checkbox"/> Banhado <input type="checkbox"/> Córrego <input type="checkbox"/> Rio <input checked="" type="checkbox"/> Lago / Lagoa | 12.1 Classe A <input checked="" type="checkbox"/> Concreto <input type="checkbox"/> Argamassa <input type="checkbox"/> Cerâmica Branca <input checked="" type="checkbox"/> Cerâmica Vermelha <input type="checkbox"/> Solo <input type="checkbox"/> Asfalto <input type="checkbox"/> Rocha 12.2 Classe B <input checked="" type="checkbox"/> Madeira <input type="checkbox"/> Papel <input type="checkbox"/> Vidros <input checked="" type="checkbox"/> Plástico <input type="checkbox"/> Metais | 12.3 Classe B (Classe C até 24/05/11) <input type="checkbox"/> Gesso 12.4 Classe D <input type="checkbox"/> Telhas e caixas de amianto <input type="checkbox"/> Latas de tintas e solventes <input type="checkbox"/> Lâmpadas Fluorescentes <input type="checkbox"/> Rejeito Piritoso 12.5 Outros (Classe B) <input type="checkbox"/> Eletrônicos (TVs, PCs, Radios, etc...) <input type="checkbox"/> Pneus <input type="checkbox"/> Resíduo Doméstico <input type="checkbox"/> Outros: |

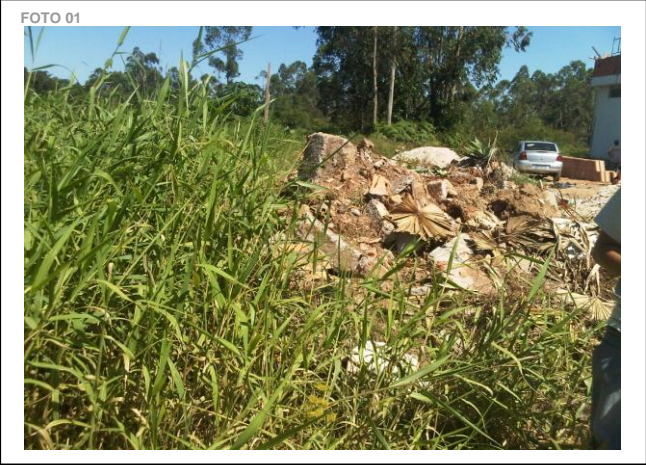
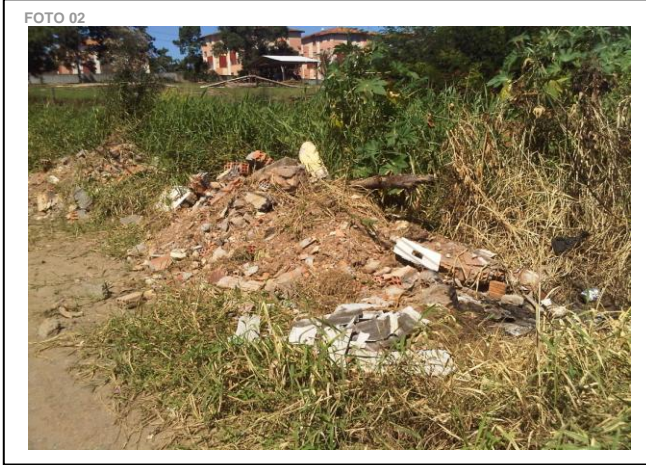
| FOTO 01 | | FOTO 02 | |

| DADOS COLETADOS | | 10. Situação Comprimento: 20 m Largura: 21 m Ativo <input type="checkbox"/> Estabilizado <input checked="" type="checkbox"/> | |
| 9. Porte <input type="checkbox"/> Pequeno – 1 a 5 pilhas <input checked="" type="checkbox"/> Médio – 6 a 10 pilhas <input type="checkbox"/> Grande – 11 ou + pilhas | | 12. Tipos de Materiais Presente | |
| 11. Fatores Ambientais | 11.3 Uso do Solo: <input type="checkbox"/> Vegetação Nativa <input type="checkbox"/> Vegetação Exótica <input checked="" type="checkbox"/> Vegetação Rasteira <input type="checkbox"/> Agricultura <input type="checkbox"/> Sem Vegetação <input type="checkbox"/> Área Degradada <input type="checkbox"/> Banhado <input type="checkbox"/> Córrego <input type="checkbox"/> Rio <input type="checkbox"/> Lago / Lagoa | 12.1 Classe A <input checked="" type="checkbox"/> Concreto <input type="checkbox"/> Argamassa <input type="checkbox"/> Cerâmica Branca <input checked="" type="checkbox"/> Cerâmica Vermelha <input checked="" type="checkbox"/> Solo <input type="checkbox"/> Asfalto <input checked="" type="checkbox"/> Rocha 12.2 Classe B <input type="checkbox"/> Madeira <input type="checkbox"/> Papel <input type="checkbox"/> Vidros <input type="checkbox"/> Plástico <input type="checkbox"/> Metais | 12.3 Classe B (Classe C até 24/05/11) <input type="checkbox"/> Gesso 12.4 Classe D <input checked="" type="checkbox"/> Telhas e caixas de amianto <input type="checkbox"/> Latas de tintas e solventes <input type="checkbox"/> Lâmpadas Fluorescentes <input type="checkbox"/> Rejeito Piritoso 12.5 Outros (Classe B) <input type="checkbox"/> Eletrônicos (TVs, PCs, Radios, etc...) <input type="checkbox"/> Pneus <input type="checkbox"/> Resíduo Doméstico <input type="checkbox"/> Outros: |

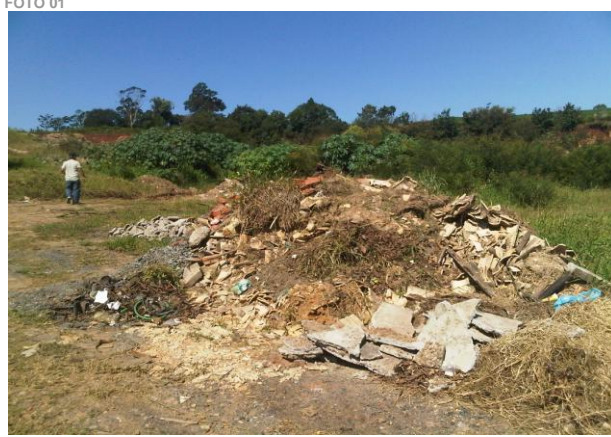
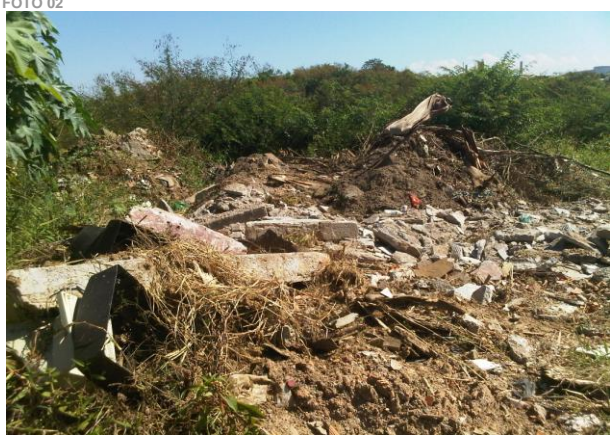
| IDENTIFICAÇÃO DAS ÁREAS DESTINADAS AO DEPÓSITO DE RCD | | 2. Situação Ambiental | 3. Situação para Reaproveitamento |
|---|--|---|--|
| <p>FOTO 01</p> | | <p>FOTO 02</p> | |

| IDENTIFICAÇÃO DAS ÁREAS DESTINADAS AO DEPÓSITO DE RCD | | 2. Situação Ambiental | 3. Situação para Reaproveitamento |
|---|--|---|--|
| 9. Porte <input type="checkbox"/> Pequeno – 1 a 5 pilhas <input type="checkbox"/> Médio – 6 a 10 pilhas <input checked="" type="checkbox"/> Grande – 11 ou + pilhas | | Comprimento: 78 m Largura: 20 m Ativo <input checked="" type="checkbox"/> Estabilizado <input type="checkbox"/> | |

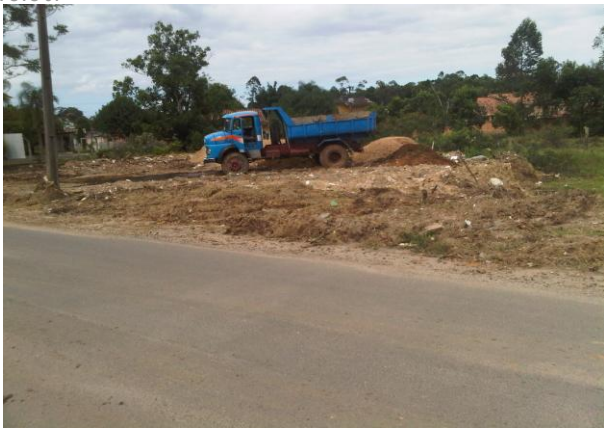
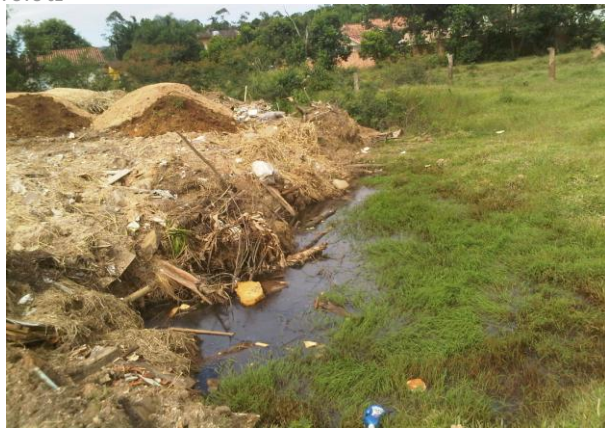
| FOTO 01 | | FOTO 02 | | | |

| DADOS COLETADOS 9. Porte <input type="checkbox"/> Pequeno – 1 a 5 pilhas <input checked="" type="checkbox"/> Médio – 6 a 10 pilhas <input type="checkbox"/> Grande – 11 ou + pilhas | | 10. Situação Comprimento: 28 m Largura: 19 m Ativo <input checked="" type="checkbox"/> Estabilizado <input type="checkbox"/> | | | |
| 11. Fatores Ambientais 11.1 Declividade <input checked="" type="checkbox"/> Baixa 0 a 10 graus <input type="checkbox"/> Média 11 a 45 graus <input type="checkbox"/> Alta 46 a 90 graus 11.2 Distância de Corpos hídricos <input checked="" type="checkbox"/> Pequena 0 a 30 metros <input type="checkbox"/> Média 31 a 50 metros <input type="checkbox"/> Grande 51 ou + metros | | 11.3 Uso do Solo: <input checked="" type="checkbox"/> Vegetação Nativa <input type="checkbox"/> Vegetação Exótica <input checked="" type="checkbox"/> Vegetação Rasteira <input type="checkbox"/> Agricultura <input type="checkbox"/> Sem Vegetação <input type="checkbox"/> Área Degradada <input checked="" type="checkbox"/> Banhado <input type="checkbox"/> Córrego <input type="checkbox"/> Rio <input type="checkbox"/> Lago / Lagoa | | 12. Tipos de Materiais Presente 12.1 Classe A <input checked="" type="checkbox"/> Concreto <input type="checkbox"/> Argamassa <input type="checkbox"/> Cerâmica Branca <input checked="" type="checkbox"/> Cerâmica Vermelha <input checked="" type="checkbox"/> Solo <input type="checkbox"/> Asfalto <input type="checkbox"/> Rocha 12.2 Classe B <input checked="" type="checkbox"/> Madeira <input type="checkbox"/> Papel <input type="checkbox"/> Vidros <input type="checkbox"/> Plástico <input type="checkbox"/> Metais | |

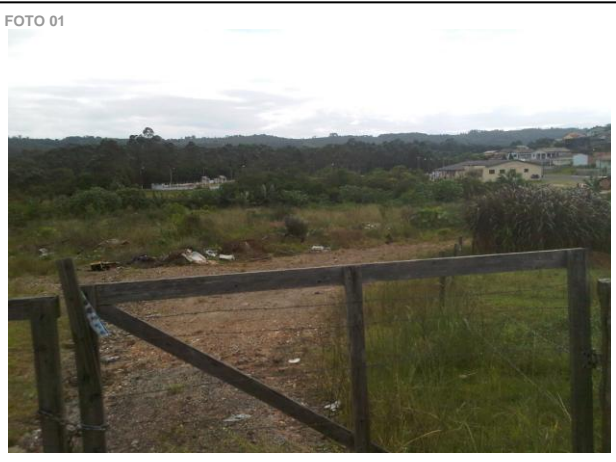
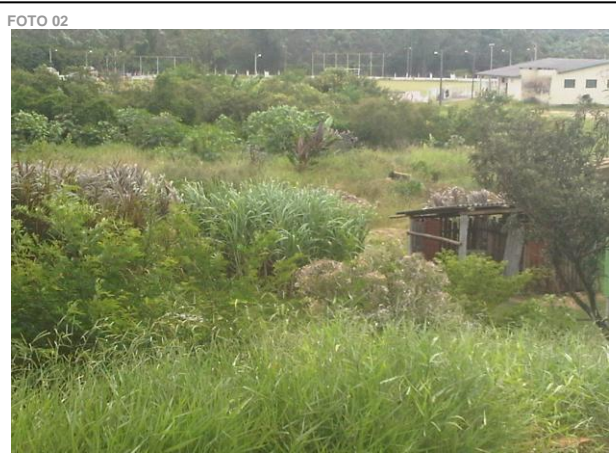
| IDENTIFICAÇÃO DAS ÁREAS DESTINADAS AO DEPÓSITO DE RCD | | 2. Situação Ambiental | 3. Situação para Reaproveitamento |
|---|--|---|--|
| FOTO 01 | | FOTO 02 | |

| IDENTIFICAÇÃO DAS ÁREAS DESTINADAS AO DEPÓSITO DE RCD | | 2. Situação Ambiental | 3. Situação para Reaproveitamento |
|---|--|---|--|
| 9. Porte <input type="checkbox"/> Pequeno – 1 a 5 pilhas <input type="checkbox"/> Médio – 6 a 10 pilhas <input checked="" type="checkbox"/> Grande – 11 ou + pilhas | | Comprimento: 57 m Largura: 35 m Ativo <input checked="" type="checkbox"/> Estabilizado <input type="checkbox"/> | |
| 11.3 Uso do Solo: <input checked="" type="checkbox"/> Vegetação Nativa <input type="checkbox"/> Vegetação Exótica <input checked="" type="checkbox"/> Vegetação Rasteira <input type="checkbox"/> Agricultura <input type="checkbox"/> Sem Vegetação <input type="checkbox"/> Área Degradada <input type="checkbox"/> Banhado <input type="checkbox"/> Córrego <input type="checkbox"/> Rio <input type="checkbox"/> Lago / Lagoa | | 12.3 Classe B (Classe C até 24/05/11) <input type="checkbox"/> Gesso 12.4 Classe D <input type="checkbox"/> Telhas e caixas de amianto <input type="checkbox"/> Latas de tintas e solventes <input type="checkbox"/> Lâmpadas Fluorescentes <input type="checkbox"/> Rejeito Piritoso 12.5 Outros (Classe B) <input type="checkbox"/> Eletrônicos (TVs, PCs, Radios, etc...) <input type="checkbox"/> Pneus <input type="checkbox"/> Resíduo Doméstico <input type="checkbox"/> Outros: | |

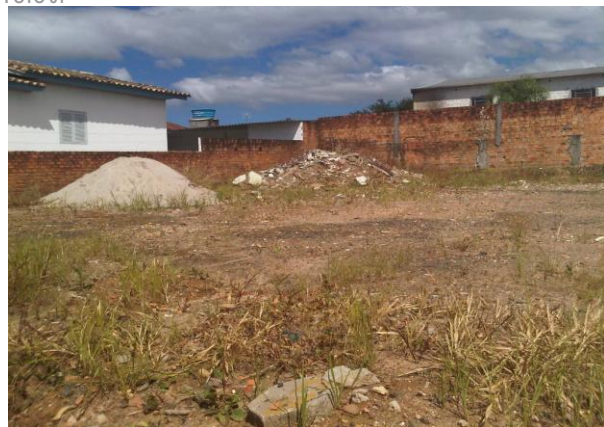
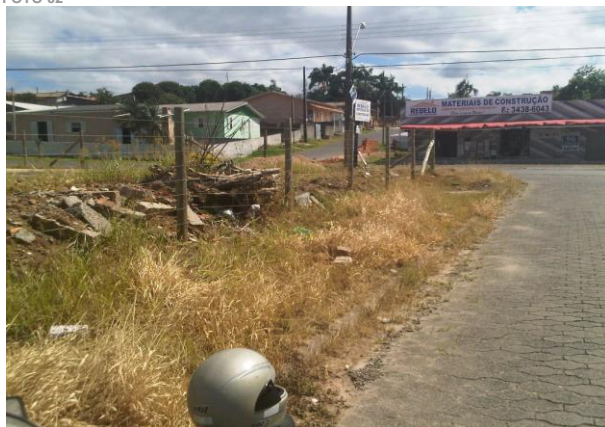
| FOTO 01 | | FOTO 02 | |

| DADOS COLETADOS | | 10. Situação Comprimento: 15 m Largura: 11 m Ativo <input type="checkbox"/> Estabilizado <input checked="" type="checkbox"/> | |
| 9. Porte <input checked="" type="checkbox"/> Pequeno – 1 a 5 pilhas <input type="checkbox"/> Médio – 6 a 10 pilhas <input type="checkbox"/> Grande – 11 ou + pilhas | | 12. Tipos de Materiais Presente | |
| 11. Fatores Ambientais | 11.3 Uso do Solo: <input type="checkbox"/> Vegetação Nativa <input type="checkbox"/> Vegetação Exótica <input checked="" type="checkbox"/> Vegetação Rasteira <input type="checkbox"/> Agricultura <input checked="" type="checkbox"/> Sem Vegetação <input type="checkbox"/> Área Degradada <input type="checkbox"/> Banhado <input type="checkbox"/> Córrego <input type="checkbox"/> Rio <input type="checkbox"/> Lago / Lagoa | 12.1 Classe A <input checked="" type="checkbox"/> Concreto <input type="checkbox"/> Argamassa <input type="checkbox"/> Cerâmica Branca <input checked="" type="checkbox"/> Cerâmica Vermelha <input checked="" type="checkbox"/> Solo <input type="checkbox"/> Asfalto <input checked="" type="checkbox"/> Rocha 12.2 Classe B <input type="checkbox"/> Madeira <input type="checkbox"/> Papel <input type="checkbox"/> Vidros <input type="checkbox"/> Plástico <input type="checkbox"/> Metais | 12.3 Classe B (Classe C até 24/05/11) <input type="checkbox"/> Gesso 12.4 Classe D <input type="checkbox"/> Telhas e caixas de amianto <input type="checkbox"/> Latas de tintas e solventes <input type="checkbox"/> Lâmpadas Fluorescentes <input type="checkbox"/> Rejeito Piritoso 12.5 Outros (Classe B) <input type="checkbox"/> Eletrônicos (TVs, PCs, Radios, etc...) <input type="checkbox"/> Pneus <input type="checkbox"/> Resíduo Doméstico <input type="checkbox"/> Outros: |

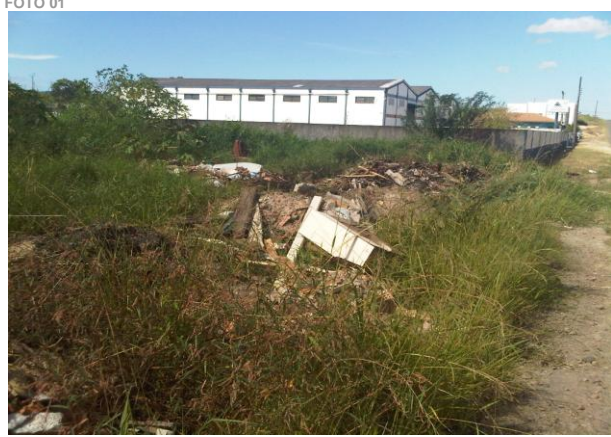
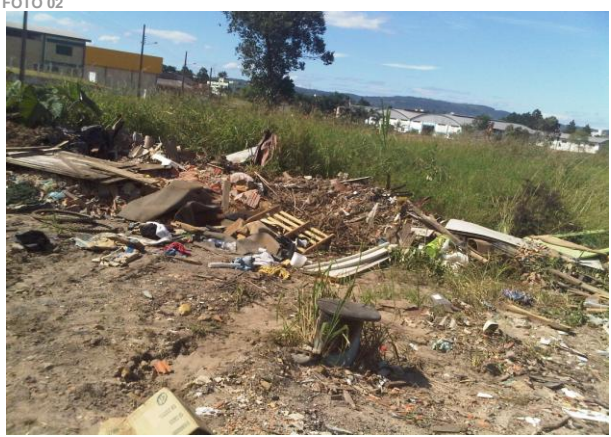
| IDENTIFICAÇÃO DAS ÁREAS DESTINADAS AO DEPÓSITO DE RCD | | 2. Situação Ambiental | 3. Situação para Reaproveitamento |
|---|--|--|--|
| FOTO 01 | | FOTO 02 | |

| IDENTIFICAÇÃO DAS ÁREAS DESTINADAS AO DEPÓSITO DE RCD | | 2. Situação Ambiental | 3. Situação para Reaproveitamento |
|---|--|--|--|
| 9. Porte <input type="checkbox"/> Pequeno – 1 a 5 pilhas <input type="checkbox"/> Médio – 6 a 10 pilhas <input checked="" type="checkbox"/> Grande – 11 ou + pilhas | | Comprimento: 91 m Largura: 10 m Ativo <input checked="" type="checkbox"/> Estabilizado <input type="checkbox"/> | |

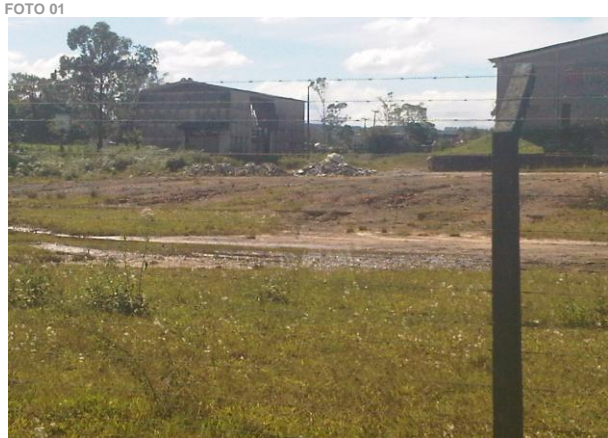
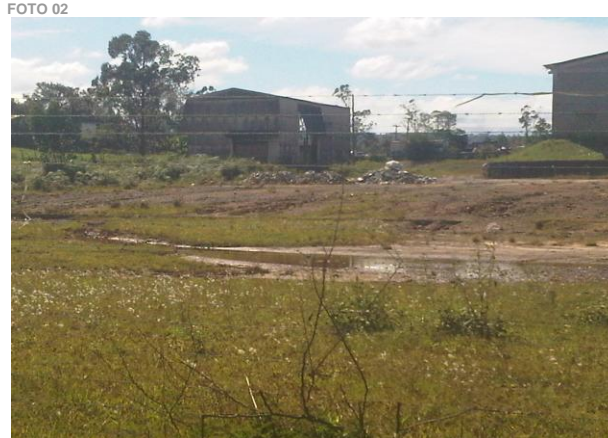
| FOTO 01 | | FOTO 02 | |

| DADOS COLETADOS 9. Porte <input checked="" type="checkbox"/> Pequeno – 1 a 5 pilhas <input type="checkbox"/> Médio – 6 a 10 pilhas <input type="checkbox"/> Grande – 11 ou + pilhas | | 10. Situação Comprimento: 31 m Largura: 13 m Ativo <input type="checkbox"/> Estabilizado <input checked="" type="checkbox"/> | |
| 11. Fatores Ambientais 11.1 Declividade <input checked="" type="checkbox"/> Baixa 0 a 10 graus <input type="checkbox"/> Média 11 a 45 graus <input type="checkbox"/> Alta 46 a 90 graus 11.2 Distância de Corpos hídricos <input type="checkbox"/> Pequena 0 a 30 metros <input type="checkbox"/> Média 31 a 50 metros <input checked="" type="checkbox"/> Grande 51 ou + metros | 11.3 Uso do Solo: <input type="checkbox"/> Vegetação Nativa <input type="checkbox"/> Vegetação Exótica <input type="checkbox"/> Vegetação Rasteira <input type="checkbox"/> Agricultura <input checked="" type="checkbox"/> Sem Vegetação <input type="checkbox"/> Área Degradada <input type="checkbox"/> Banhado <input type="checkbox"/> Córrego <input type="checkbox"/> Rio <input type="checkbox"/> Lago / Lagoa | 12. Tipos de Materiais Presente 12.1 Classe A <input checked="" type="checkbox"/> Concreto <input type="checkbox"/> Argamassa <input type="checkbox"/> Cerâmica Branca <input checked="" type="checkbox"/> Cerâmica Vermelha <input type="checkbox"/> Solo <input type="checkbox"/> Asfalto <input type="checkbox"/> Rocha 12.2 Classe B <input type="checkbox"/> Madeira <input type="checkbox"/> Papel <input type="checkbox"/> Vidros <input type="checkbox"/> Plástico <input type="checkbox"/> Metais | 12.3 Classe B (Classe C até 24/05/11) <input type="checkbox"/> Gesso 12.4 Classe D <input type="checkbox"/> Telhas e caixas de amianto <input type="checkbox"/> Latas de tintas e solventes <input type="checkbox"/> Lâmpadas Fluorescentes <input type="checkbox"/> Rejeito Piritoso 12.5 Outros (Classe B) <input type="checkbox"/> Eletrônicos (TVs, PCs, Radios, etc...) <input type="checkbox"/> Pneus <input type="checkbox"/> Resíduo Doméstico <input type="checkbox"/> Outros: |

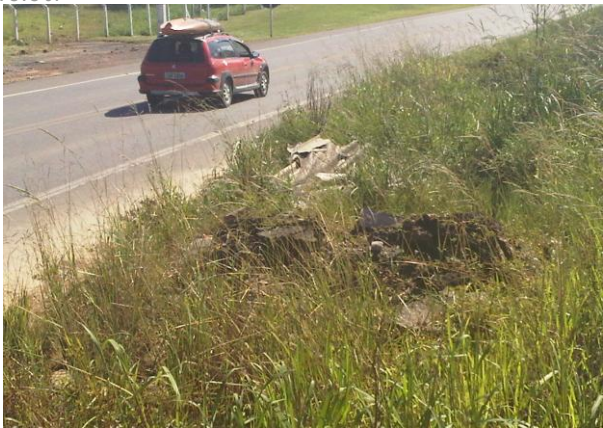
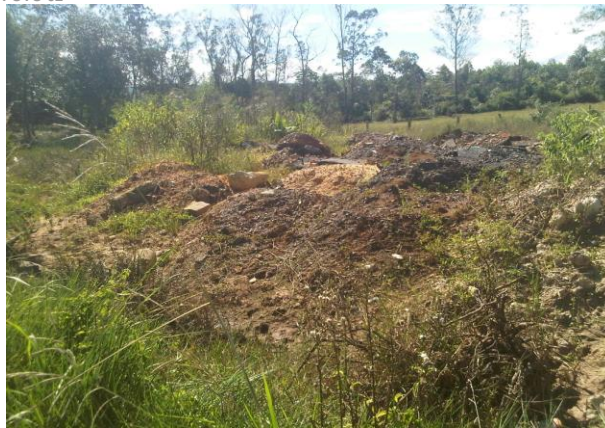
| IDENTIFICAÇÃO DAS ÁREAS DESTINADAS AO DEPÓSITO DE RCD 1. Código da Área 057 2. Coordenadas UTM 653736 E 6826726 S | | 2. Situação Ambiental 6,52 🏠 🏠 | 3. Situação para Reaproveitamento 5,60 \$\$\$ |

| DADOS COLETADOS 9. Porte <input type="checkbox"/> Pequeno – 1 a 5 pilhas <input checked="" type="checkbox"/> Médio – 6 a 10 pilhas <input type="checkbox"/> Grande – 11 ou + pilhas | | 10. Situação Comprimento: 40 m Largura: 20 m Ativo <input type="checkbox"/> Estabilizado <input checked="" type="checkbox"/> | |
| 11. Fatores Ambientais 11.1 Declividade <input checked="" type="checkbox"/> Baixa 0 a 10 graus <input type="checkbox"/> Média 11 a 45 graus <input type="checkbox"/> Alta 46 a 90 graus 11.2 Distância de Corpos hídricos <input checked="" type="checkbox"/> Pequena 0 a 30 metros <input type="checkbox"/> Média 31 a 50 metros <input type="checkbox"/> Grande 51 ou + metros | | 11.3 Uso do Solo: <input type="checkbox"/> Vegetação Nativa <input type="checkbox"/> Vegetação Exótica <input checked="" type="checkbox"/> Vegetação Rasteira <input type="checkbox"/> Agricultura <input type="checkbox"/> Sem Vegetação <input type="checkbox"/> Área Degradada <input checked="" type="checkbox"/> Banhado <input type="checkbox"/> Córrego <input type="checkbox"/> Rio <input type="checkbox"/> Lago / Lagoa | |

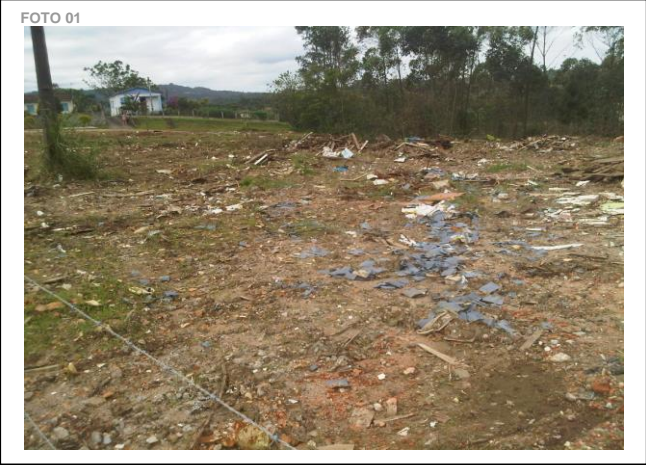
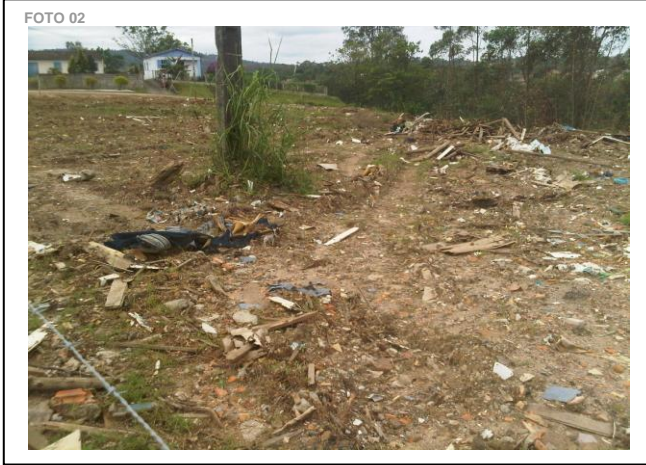
| DADOS COLETADOS 9. Porte <input type="checkbox"/> Pequeno – 1 a 5 pilhas <input type="checkbox"/> Médio – 6 a 10 pilhas <input checked="" type="checkbox"/> Grande – 11 ou + pilhas | | 10. Situação Comprimento: 20 m Largura: 23 m Ativo <input checked="" type="checkbox"/> Estabilizado <input type="checkbox"/> | | | |
| 11. Fatores Ambientais 11.1 Declividade <input checked="" type="checkbox"/> Baixa 0 a 10 graus <input type="checkbox"/> Média 11 a 45 graus <input type="checkbox"/> Alta 46 a 90 graus 11.2 Distância de Corpos hídricos <input type="checkbox"/> Pequena 0 a 30 metros <input type="checkbox"/> Média 31 a 50 metros <input checked="" type="checkbox"/> Grande 51 ou + metros | | 11.3 Uso do Solo: <input type="checkbox"/> Vegetação Nativa <input checked="" type="checkbox"/> Vegetação Exótica <input type="checkbox"/> Vegetação Rasteira <input type="checkbox"/> Agricultura <input type="checkbox"/> Sem Vegetação <input type="checkbox"/> Área Degradada <input type="checkbox"/> Banhado <input type="checkbox"/> Córrego <input type="checkbox"/> Rio <input type="checkbox"/> Lago / Lagoa | | 12. Tipos de Materiais Presente 12.1 Classe A <input type="checkbox"/> Concreto <input type="checkbox"/> Argamassa <input type="checkbox"/> Cerâmica Branca <input checked="" type="checkbox"/> Cerâmica Vermelha <input checked="" type="checkbox"/> Solo <input type="checkbox"/> Asfalto <input type="checkbox"/> Rocha 12.2 Classe B <input checked="" type="checkbox"/> Madeira <input type="checkbox"/> Papel <input type="checkbox"/> Vidros <input checked="" type="checkbox"/> Plástico <input type="checkbox"/> Metais | |

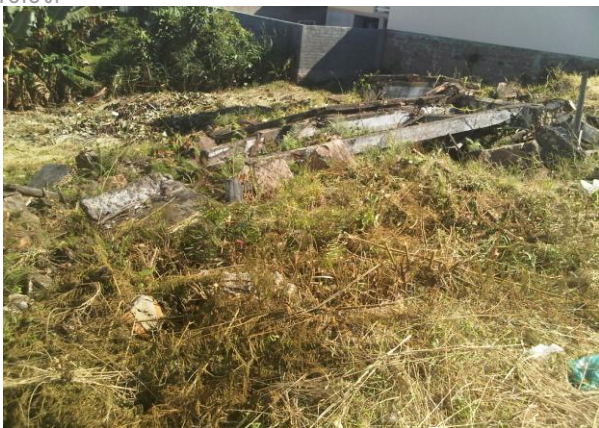
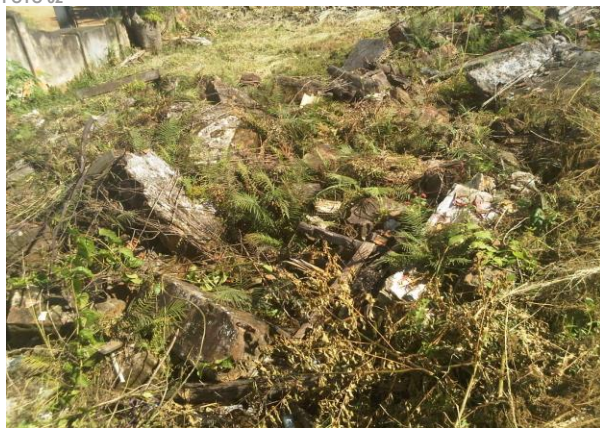
| DADOS COLETADOS 9. Porte <input checked="" type="checkbox"/> Pequeno – 1 a 5 pilhas <input type="checkbox"/> Médio – 6 a 10 pilhas <input type="checkbox"/> Grande – 11 ou + pilhas | | 10. Situação Comprimento: 12 m Largura: 10 m Ativo <input type="checkbox"/> Estabilizado <input checked="" type="checkbox"/> | | | |
| 11. Fatores Ambientais 11.1 Declividade <input type="checkbox"/> Baixa 0 a 10 graus <input checked="" type="checkbox"/> Média 11 a 45 graus <input type="checkbox"/> Alta 46 a 90 graus 11.2 Distância de Corpos hídricos <input type="checkbox"/> Pequena 0 a 30 metros <input type="checkbox"/> Média 31 a 50 metros <input checked="" type="checkbox"/> Grande 51 ou + metros | | 11.3 Uso do Solo: <input type="checkbox"/> Vegetação Nativa <input type="checkbox"/> Vegetação Exótica <input checked="" type="checkbox"/> Vegetação Rasteira <input type="checkbox"/> Agricultura <input type="checkbox"/> Sem Vegetação <input type="checkbox"/> Área Degradada <input type="checkbox"/> Banhado <input type="checkbox"/> Córrego <input type="checkbox"/> Rio <input type="checkbox"/> Lago / Lagoa | | 12. Tipos de Materiais Presente 12.1 Classe A <input checked="" type="checkbox"/> Concreto <input checked="" type="checkbox"/> Argamassa <input type="checkbox"/> Cerâmica Branca <input checked="" type="checkbox"/> Cerâmica Vermelha <input type="checkbox"/> Solo <input type="checkbox"/> Asfalto <input checked="" type="checkbox"/> Rocha 12.2 Classe B <input checked="" type="checkbox"/> Madeira <input type="checkbox"/> Papel <input type="checkbox"/> Vidros <input type="checkbox"/> Plástico <input type="checkbox"/> Metais | |

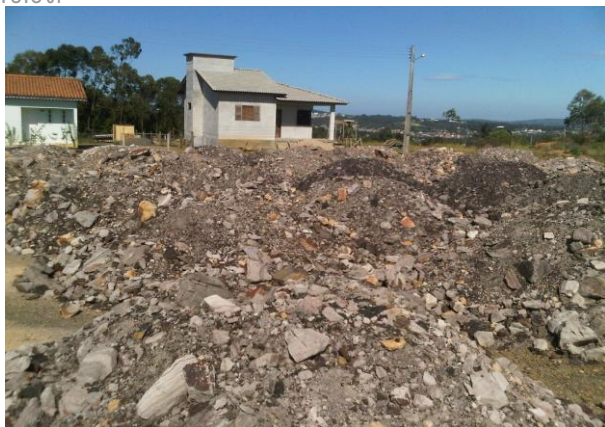
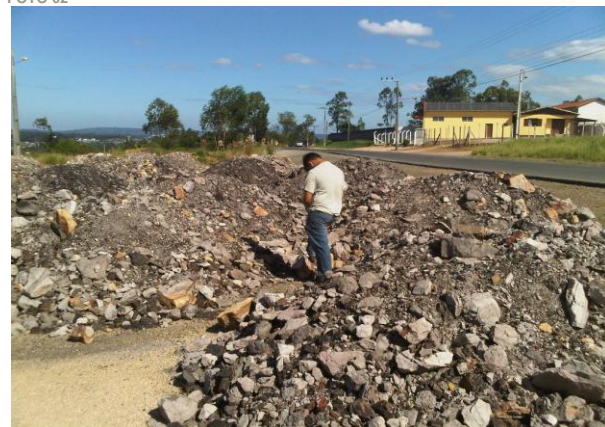
| DADOS COLETADOS | | 10. Situação |
|--|--|---|
| 9. Porte | 11. Fatores Ambientais | Comprimento: 13 m Largura: 14 m Ativo <input checked="" type="checkbox"/> Estabilizado <input type="checkbox"/> |

| 11.3 Uso do Solo: | 12.3 Classe B (Classe C até 24/05/11) | 12.4 Classe D | 12.5 Outros (Classe B) |
|---|---|---|---|
| <input type="checkbox"/> Vegetação Nativa <input type="checkbox"/> Vegetação Exótica <input type="checkbox"/> Vegetação Rasteira <input type="checkbox"/> Agricultura <input checked="" type="checkbox"/> Sem Vegetação <input type="checkbox"/> Área Degradada <input type="checkbox"/> Banhado <input type="checkbox"/> Córrego <input type="checkbox"/> Rio <input type="checkbox"/> Lago / Lagoa | <input type="checkbox"/> Gesso | <input type="checkbox"/> Telhas e caixas de amianto <input type="checkbox"/> Latas de tintas e solventes <input type="checkbox"/> Lâmpadas Fluorescentes <input type="checkbox"/> Rejeito Piritoso | <input type="checkbox"/> Eletrônicos (TVs, PCs, Radios, etc...) <input type="checkbox"/> Pneus <input type="checkbox"/> Resíduo Doméstico <input type="checkbox"/> Outros: |

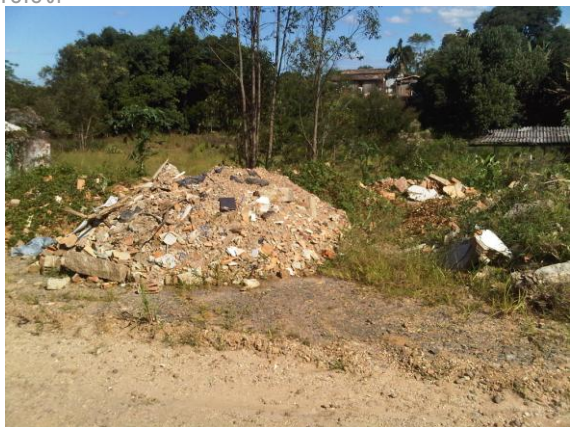
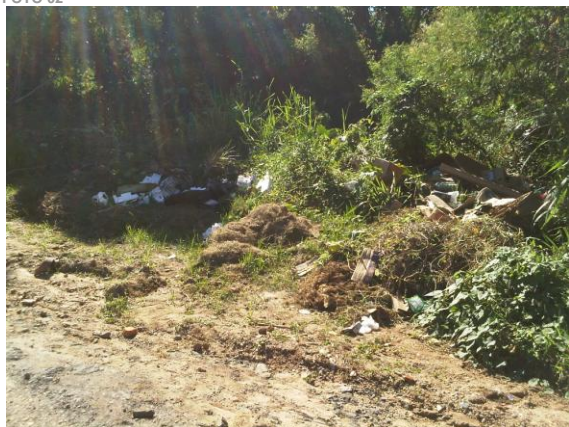
| IDENTIFICAÇÃO DAS ÁREAS DESTINADAS AO DEPÓSITO DE RCD | | 2. Situação Ambiental | 3. Situação para Reaproveitamento |
|--|---|--|--|
| 4. Rua Antônio Thome Pereira | | 6. Bairro METROPOL | 7. Município CRICIÚMA |

| IDENTIFICAÇÃO DAS ÁREAS DESTINADAS AO DEPÓSITO DE RCD | | 2. Situação Ambiental | 3. Situação para Reaproveitamento |
|--|---|--|--|
| 9. Porte <input type="checkbox"/> Pequeno – 1 a 5 pilhas <input checked="" type="checkbox"/> Médio – 6 a 10 pilhas <input type="checkbox"/> Grande – 11 ou + pilhas | | Comprimento: 12 m Largura: 12 m Ativo <input checked="" type="checkbox"/> Estabilizado <input type="checkbox"/> | |
| 11.1 Declividade <input checked="" type="checkbox"/> Baixa 0 a 10 graus <input type="checkbox"/> Média 11 a 45 graus <input type="checkbox"/> Alta 46 a 90 graus | 11.3 Uso do Solo: <input type="checkbox"/> Vegetação Nativa <input checked="" type="checkbox"/> Vegetação Exótica <input checked="" type="checkbox"/> Vegetação Rasteira <input type="checkbox"/> Agricultura <input type="checkbox"/> Sem Vegetação <input type="checkbox"/> Área Degradada <input type="checkbox"/> Banhado <input type="checkbox"/> Córrego <input type="checkbox"/> Rio <input type="checkbox"/> Lago / Lagoa | 12.1 Classe A <input type="checkbox"/> Concreto <input checked="" type="checkbox"/> Argamassa <input type="checkbox"/> Cerâmica Branca <input checked="" type="checkbox"/> Cerâmica Vermelha <input checked="" type="checkbox"/> Solo <input type="checkbox"/> Asfalto <input checked="" type="checkbox"/> Rocha 12.2 Classe B <input checked="" type="checkbox"/> Madeira <input type="checkbox"/> Papel <input type="checkbox"/> Vidros <input type="checkbox"/> Plástico <input type="checkbox"/> Metais | 12.3 Classe B (Classe C até 24/05/11) <input type="checkbox"/> Gesso 12.4 Classe D <input type="checkbox"/> Telhas e caixas de amianto <input type="checkbox"/> Latas de tintas e solventes <input type="checkbox"/> Lâmpadas Fluorescentes <input type="checkbox"/> Rejeito Piritoso 12.5 Outros (Classe B) <input type="checkbox"/> Eletrônicos (TVs, PCs, Radios, etc...) <input type="checkbox"/> Pneus <input type="checkbox"/> Resíduo Doméstico <input type="checkbox"/> Outros: |

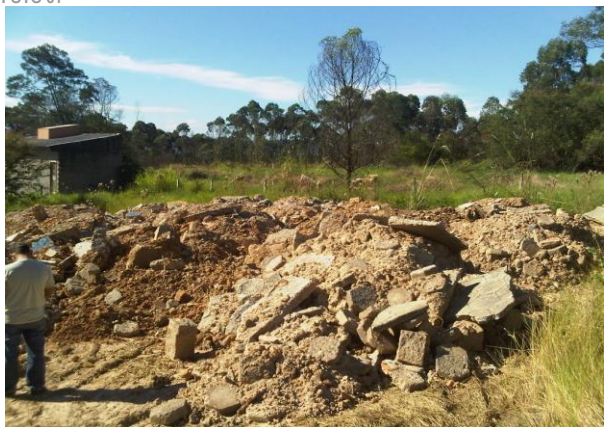
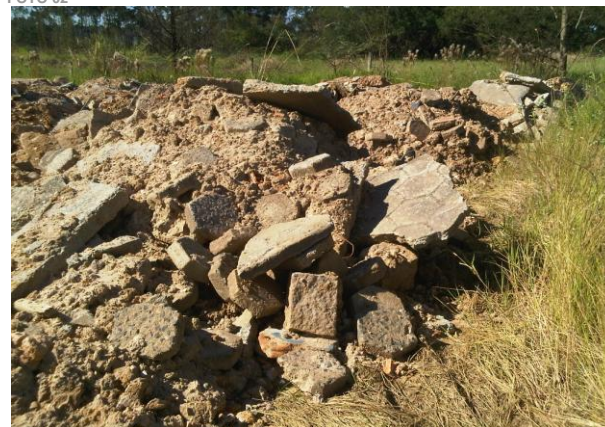
| DADOS COLETADOS 9. Porte <input type="checkbox"/> Pequeno – 1 a 5 pilhas <input type="checkbox"/> Médio – 6 a 10 pilhas <input checked="" type="checkbox"/> Grande – 11 ou + pilhas | | 10. Situação Comprimento: 24 m Largura: 30 m Ativo <input checked="" type="checkbox"/> Estabilizado <input type="checkbox"/> | | | |
| 11. Fatores Ambientais 11.1 Declividade <input checked="" type="checkbox"/> Baixa 0 a 10 graus <input type="checkbox"/> Média 11 a 45 graus <input type="checkbox"/> Alta 46 a 90 graus 11.2 Distância de Corpos hídricos <input type="checkbox"/> Pequena 0 a 30 metros <input type="checkbox"/> Média 31 a 50 metros <input checked="" type="checkbox"/> Grande 51 ou + metros | | 11.3 Uso do Solo: <input type="checkbox"/> Vegetação Nativa <input type="checkbox"/> Vegetação Exótica <input checked="" type="checkbox"/> Vegetação Rasteira <input type="checkbox"/> Agricultura <input type="checkbox"/> Sem Vegetação <input type="checkbox"/> Área Degradada <input type="checkbox"/> Banhado <input type="checkbox"/> Córrego <input type="checkbox"/> Rio <input type="checkbox"/> Lago / Lagoa | | 12. Tipos de Materiais Presente 12.1 Classe A <input checked="" type="checkbox"/> Concreto <input type="checkbox"/> Argamassa <input type="checkbox"/> Cerâmica Branca <input checked="" type="checkbox"/> Cerâmica Vermelha <input checked="" type="checkbox"/> Solo <input type="checkbox"/> Asfalto <input checked="" type="checkbox"/> Rocha 12.2 Classe B <input type="checkbox"/> Madeira <input type="checkbox"/> Papel <input type="checkbox"/> Vidros <input type="checkbox"/> Plástico <input type="checkbox"/> Metais | |

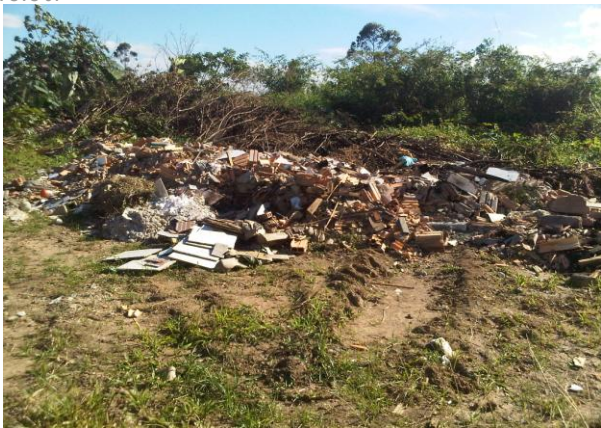
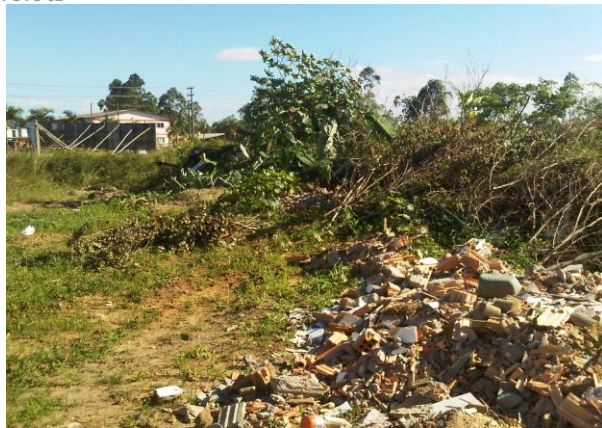
| DADOS COLETADOS 9. Porte <input checked="" type="checkbox"/> Pequeno – 1 a 5 pilhas <input type="checkbox"/> Médio – 6 a 10 pilhas <input type="checkbox"/> Grande – 11 ou + pilhas | | 10. Situação Comprimento: 24 m Largura: 2 m Ativo <input checked="" type="checkbox"/> Estabilizado <input type="checkbox"/> | | | | |
| 11. Fatores Ambientais 11.1 Declividade <input checked="" type="checkbox"/> Baixa 0 a 10 graus <input type="checkbox"/> Média 11 a 45 graus <input type="checkbox"/> Alta 46 a 90 graus 11.2 Distância de Corpos hídricos <input type="checkbox"/> Pequena 0 a 30 metros <input type="checkbox"/> Média 31 a 50 metros <input checked="" type="checkbox"/> Grande 51 ou + metros | | 11.3 Uso do Solo: <input checked="" type="checkbox"/> Vegetação Nativa <input type="checkbox"/> Vegetação Exótica <input checked="" type="checkbox"/> Vegetação Rasteira <input type="checkbox"/> Agricultura <input type="checkbox"/> Sem Vegetação <input type="checkbox"/> Área Degradada <input type="checkbox"/> Banhado <input type="checkbox"/> Córrego <input type="checkbox"/> Rio <input type="checkbox"/> Lago / Lagoa | | 12. Tipos de Materiais Presente 12.1 Classe A <input type="checkbox"/> Concreto <input checked="" type="checkbox"/> Argamassa <input checked="" type="checkbox"/> Cerâmica Branca <input checked="" type="checkbox"/> Cerâmica Vermelha <input type="checkbox"/> Solo <input type="checkbox"/> Asfalto <input type="checkbox"/> Rocha 12.2 Classe B <input checked="" type="checkbox"/> Madeira <input type="checkbox"/> Papel <input type="checkbox"/> Vidros <input checked="" type="checkbox"/> Plástico <input type="checkbox"/> Metais | | 12.3 Classe B (Classe C até 24/05/11) <input type="checkbox"/> Gesso 12.4 Classe D <input checked="" type="checkbox"/> Telhas e caixas de amianto <input type="checkbox"/> Latas de tintas e solventes <input type="checkbox"/> Lâmpadas Fluorescentes <input type="checkbox"/> Rejeito Piritoso 12.5 Outros (Classe B) <input type="checkbox"/> Eletrônicos (TVs, PCs, Rádios, etc...) <input type="checkbox"/> Pneus <input type="checkbox"/> Resíduo Doméstico <input type="checkbox"/> Outros: |

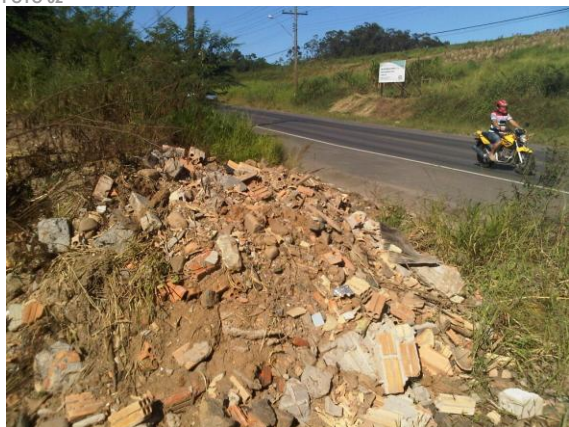
| IDENTIFICAÇÃO DAS ÁREAS DESTINADAS AO DEPÓSITO DE RCD 1. Código da Área 065 2. Coordenadas UTM 655072 E 6826841 S | | 2. Situação Ambiental 4,31 | 3. Situação para Reaproveitamento 6,61 \$\$\$ |

| DADOS COLETADOS 9. Porte <input type="checkbox"/> Pequeno – 1 a 5 pilhas <input checked="" type="checkbox"/> Médio – 6 a 10 pilhas <input type="checkbox"/> Grande – 11 ou + pilhas | | 10. Situação Comprimento: 12 m Largura: 10 m Ativo <input type="checkbox"/> Estabilizado <input checked="" type="checkbox"/> | |
| 11. Fatores Ambientais 11.1 Declividade <input checked="" type="checkbox"/> Baixa 0 a 10 graus <input type="checkbox"/> Média 11 a 45 graus <input type="checkbox"/> Alta 46 a 90 graus 11.2 Distância de Corpos hídricos <input type="checkbox"/> Pequena 0 a 30 metros <input type="checkbox"/> Média 31 a 50 metros <input checked="" type="checkbox"/> Grande 51 ou + metros | | 11.3 Uso do Solo: <input type="checkbox"/> Vegetação Nativa <input type="checkbox"/> Vegetação Exótica <input checked="" type="checkbox"/> Vegetação Rasteira <input type="checkbox"/> Agricultura <input checked="" type="checkbox"/> Sem Vegetação <input type="checkbox"/> Área Degradada <input type="checkbox"/> Banhado <input type="checkbox"/> Córrego <input type="checkbox"/> Rio <input type="checkbox"/> Lago / Lagoa | |

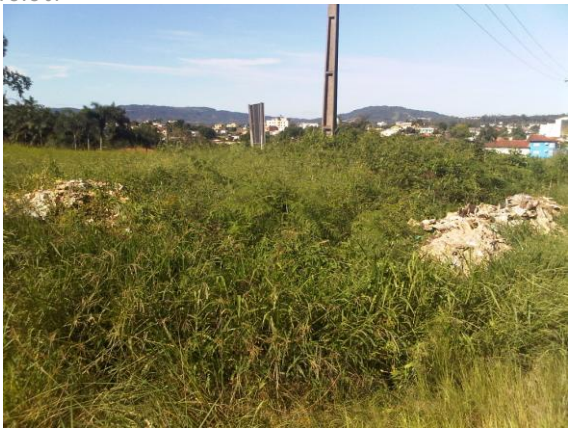
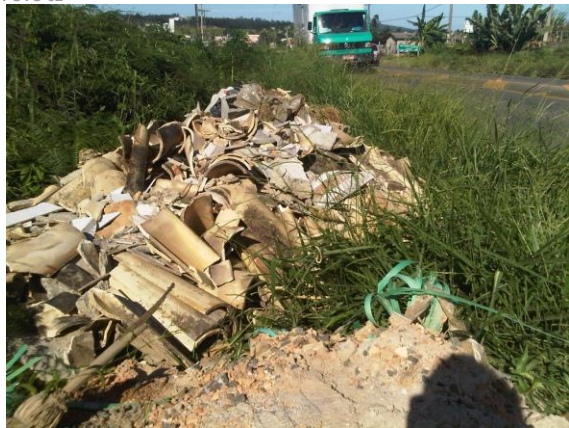
| 4. Rua Sc 447 | | | |

| DADOS COLETADOS | | 10. Situação Comprimento: 18 m Largura: 4 m Ativo <input type="checkbox"/> Estabilizado <input checked="" type="checkbox"/> | |
| 9. Porte <input checked="" type="checkbox"/> Pequeno – 1 a 5 pilhas <input type="checkbox"/> Médio – 6 a 10 pilhas <input type="checkbox"/> Grande – 11 ou + pilhas | | | |

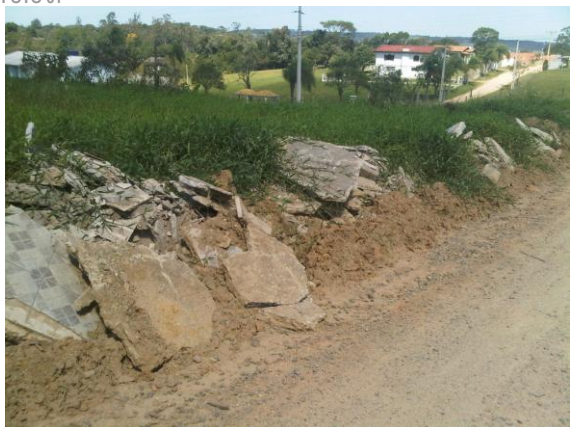
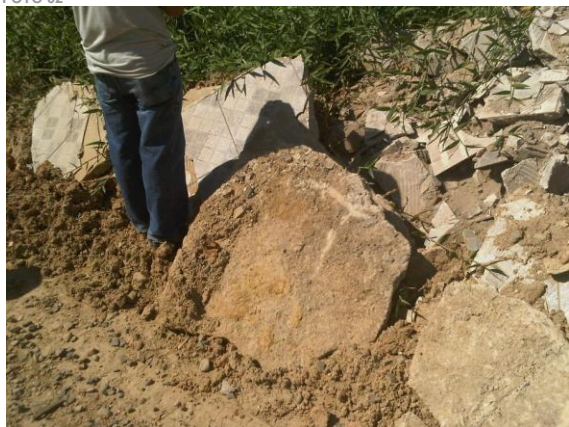
| IDENTIFICAÇÃO DAS ÁREAS DESTINADAS AO DEPÓSITO DE RCD | | 2. Situação Ambiental | 3. Situação para Reaproveitamento |
|--|--|---|---|
| 4. Rua Joao Netto | 6. Bairro RECANTO VERDE | 7. Município CRICIÚMA | 8. U.F. SC |

| IDENTIFICAÇÃO DAS ÁREAS DESTINADAS AO DEPÓSITO DE RCD | | 2. Situação Ambiental | 3. Situação para Reaproveitamento |
|--|--|---|---|
| 9. Porte <input type="checkbox"/> Pequeno – 1 a 5 pilhas <input checked="" type="checkbox"/> Médio – 6 a 10 pilhas <input type="checkbox"/> Grande – 11 ou + pilhas | | Comprimento: 17 m Largura: 2 m Ativo <input type="checkbox"/> Estabilizado <input checked="" type="checkbox"/> | |

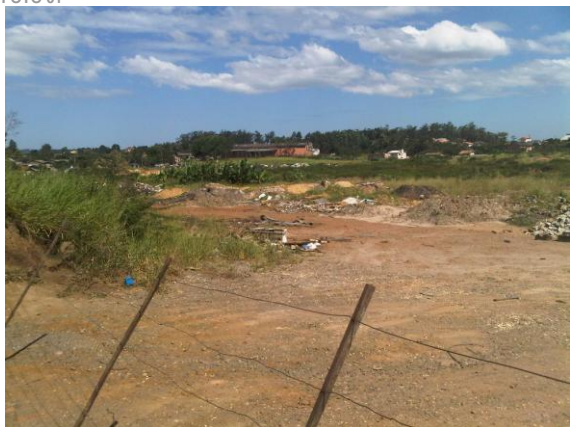
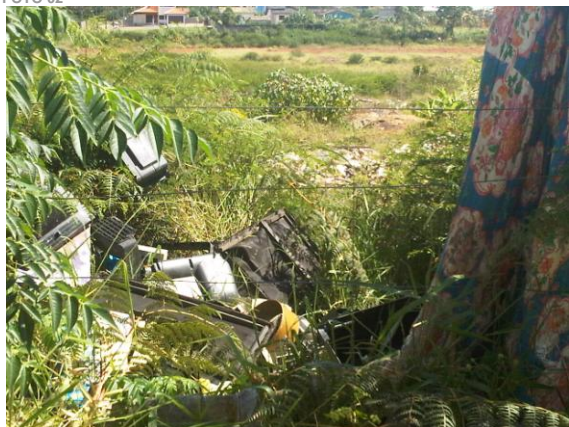
| IDENTIFICAÇÃO DAS ÁREAS DESTINADAS AO DEPÓSITO DE RCD | | 2. Situação Ambiental | 3. Situação para Reaproveitamento |
|--|--|--|--|
| 4. Rua 1726 | | <input type="checkbox"/> Muito Pequena – até 100 m <input type="checkbox"/> Pequena – 101 até 500 m | <input type="checkbox"/> Média – 501 até 1000 m <input checked="" type="checkbox"/> Grande – 1001 até 3000 m <input type="checkbox"/> Muito Grande – mais de 3000 m |

| IDENTIFICAÇÃO DAS ÁREAS DESTINADAS AO DEPÓSITO DE RCD | | 2. Situação Ambiental | 3. Situação para Reaproveitamento |
|--|--|--|--|
| 9. Porte <input type="checkbox"/> Pequeno – 1 a 5 pilhas <input type="checkbox"/> Médio – 6 a 10 pilhas <input checked="" type="checkbox"/> Grande – 11 ou + pilhas | | Comprimento: 57 m Largura: 28 m Ativo <input checked="" type="checkbox"/> Estabilizado <input type="checkbox"/> | |
| 11.3 Uso do Solo: <input type="checkbox"/> Vegetação Nativa <input type="checkbox"/> Vegetação Exótica <input checked="" type="checkbox"/> Vegetação Rasteira <input type="checkbox"/> Agricultura <input checked="" type="checkbox"/> Sem Vegetação <input type="checkbox"/> Área Degradada <input type="checkbox"/> Banhado <input type="checkbox"/> Córrego <input type="checkbox"/> Rio <input type="checkbox"/> Lago / Lagoa | | 12.3 Classe B (Classe C até 24/05/11) <input type="checkbox"/> Gesso 12.4 Classe D <input type="checkbox"/> Telhas e caixas de amianto <input type="checkbox"/> Latas de tintas e solventes <input type="checkbox"/> Lâmpadas Fluorescentes <input type="checkbox"/> Rejeito Piritoso 12.5 Outros (Classe B) <input checked="" type="checkbox"/> Eletrônicos (TVs, PCs, Radios, etc...) <input type="checkbox"/> Pneus <input checked="" type="checkbox"/> Resíduo Doméstico <input checked="" type="checkbox"/> Outros: Isopor | |

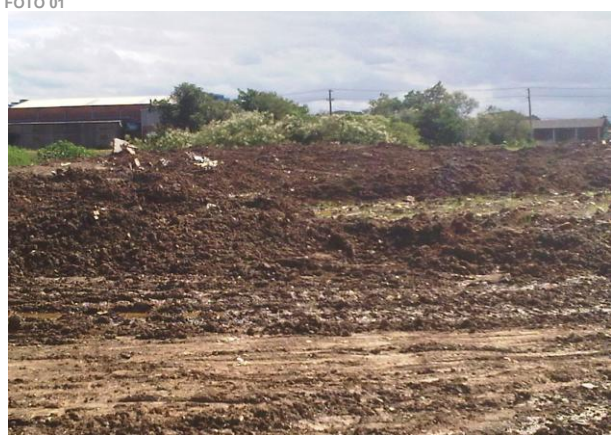
| IDENTIFICAÇÃO DAS ÁREAS DESTINADAS AO DEPÓSITO DE RCD | | 2. Situação Ambiental | 3. Situação para Reaproveitamento |
|--|--|---|--|
| 4. Rua Fioravante Benedet | | <input type="checkbox"/> Muito Pequena – até 100 m <input checked="" type="checkbox"/> Pequena – 101 até 500 m | <input type="checkbox"/> Média – 501 até 1000 m <input type="checkbox"/> Grande – 1001 até 3000 m <input type="checkbox"/> Muito Grande – mais de 3000 m |

| IDENTIFICAÇÃO DAS ÁREAS DESTINADAS AO DEPÓSITO DE RCD | | 2. Situação Ambiental | 3. Situação para Reaproveitamento |
|--|--|---|--|
| 9. Porte <input type="checkbox"/> Pequeno – 1 a 5 pilhas <input type="checkbox"/> Médio – 6 a 10 pilhas <input checked="" type="checkbox"/> Grande – 11 ou + pilhas | | Comprimento: 119 m Largura: 43 m Ativo <input checked="" type="checkbox"/> Estabilizado <input type="checkbox"/> | |

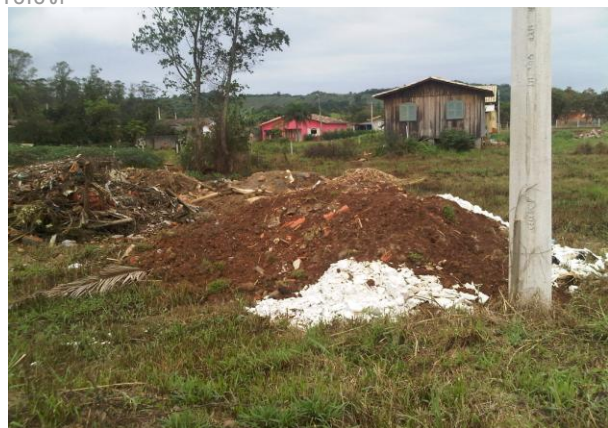
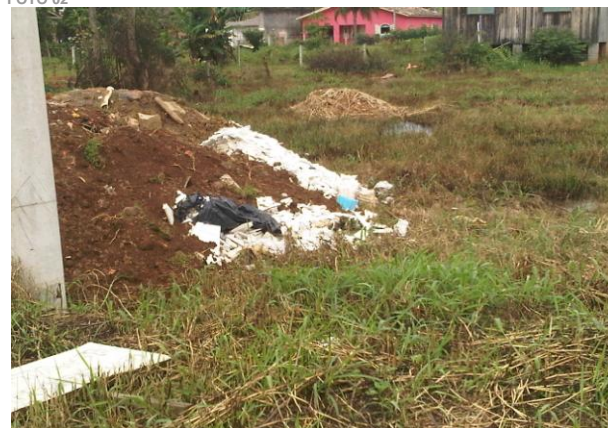
| IDENTIFICAÇÃO DAS ÁREAS DESTINADAS AO DEPÓSITO DE RCD | | 2. Situação Ambiental | 3. Situação para Reaproveitamento |
|--|--|--|---|
| 9. Porte <input type="checkbox"/> Pequeno – 1 a 5 pilhas <input checked="" type="checkbox"/> Médio – 6 a 10 pilhas <input type="checkbox"/> Grande – 11 ou + pilhas | | Comprimento: 25 m Largura: 15 m Ativo <input checked="" type="checkbox"/> Estabilizado <input type="checkbox"/> | |
| 11.1 Declividade <input checked="" type="checkbox"/> Baixa 0 a 10 graus <input type="checkbox"/> Média 11 a 45 graus <input type="checkbox"/> Alta 46 a 90 graus | 11.3 Uso do Solo: <input type="checkbox"/> Vegetação Nativa <input type="checkbox"/> Vegetação Exótica <input checked="" type="checkbox"/> Vegetação Rasteira <input type="checkbox"/> Agricultura <input type="checkbox"/> Sem Vegetação <input type="checkbox"/> Área Degradada <input type="checkbox"/> Banhado <input type="checkbox"/> Córrego <input type="checkbox"/> Rio <input type="checkbox"/> Lago / Lagoa | 12.1 Classe A <input checked="" type="checkbox"/> Concreto <input type="checkbox"/> Argamassa <input type="checkbox"/> Cerâmica Branca <input checked="" type="checkbox"/> Cerâmica Vermelha <input checked="" type="checkbox"/> Solo <input type="checkbox"/> Asfalto <input checked="" type="checkbox"/> Rocha 12.2 Classe B <input checked="" type="checkbox"/> Madeira <input type="checkbox"/> Papel <input type="checkbox"/> Vidros <input type="checkbox"/> Plástico <input type="checkbox"/> Metais | 12.3 Classe B (Classe C até 24/05/11) <input checked="" type="checkbox"/> Gesso 12.4 Classe D <input type="checkbox"/> Telhas e caixas de amianto <input type="checkbox"/> Latas de tintas e solventes <input type="checkbox"/> Lâmpadas Fluorescentes <input type="checkbox"/> Rejeito Piritoso 12.5 Outros (Classe B) <input type="checkbox"/> Eletrônicos (TVs, PCs, Radios, etc...) <input type="checkbox"/> Pneus <input type="checkbox"/> Resíduo Doméstico <input type="checkbox"/> Outros: |
